SUSTITUCIÓN DEL FOTOCONDUCTOR

CS921, CS923, CS927, CX920, CX921,
CX922, CX923, CX924 y CX927

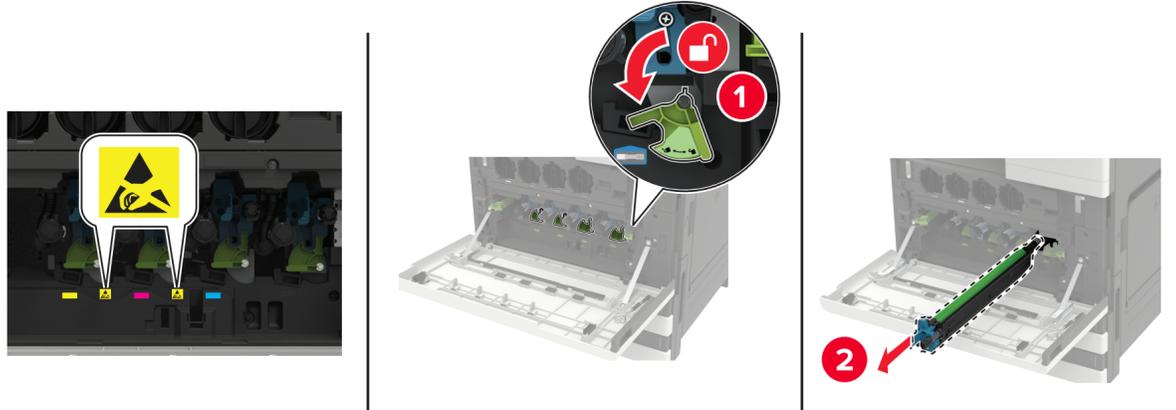
02

Advertencia. Posibles daños: Algunas partes de la impresora se dañan fácilmente con la electricidad estática. Antes de tocar los componentes o piezas de un área marcada con el símbolo sensible a la estática, toque una superficie metálica en un área alejada del símbolo.

Extraiga la unidad de fotoconductor. Saque la nueva unidad de fotoconductor del embalaje.
